ПРОТОКОЛ № 44-16

Испытание полимерного кабельного колодца.

Наименование продукции: Образцы полимерного кабельного колодца по ТУ 4859-002-61817608-2015

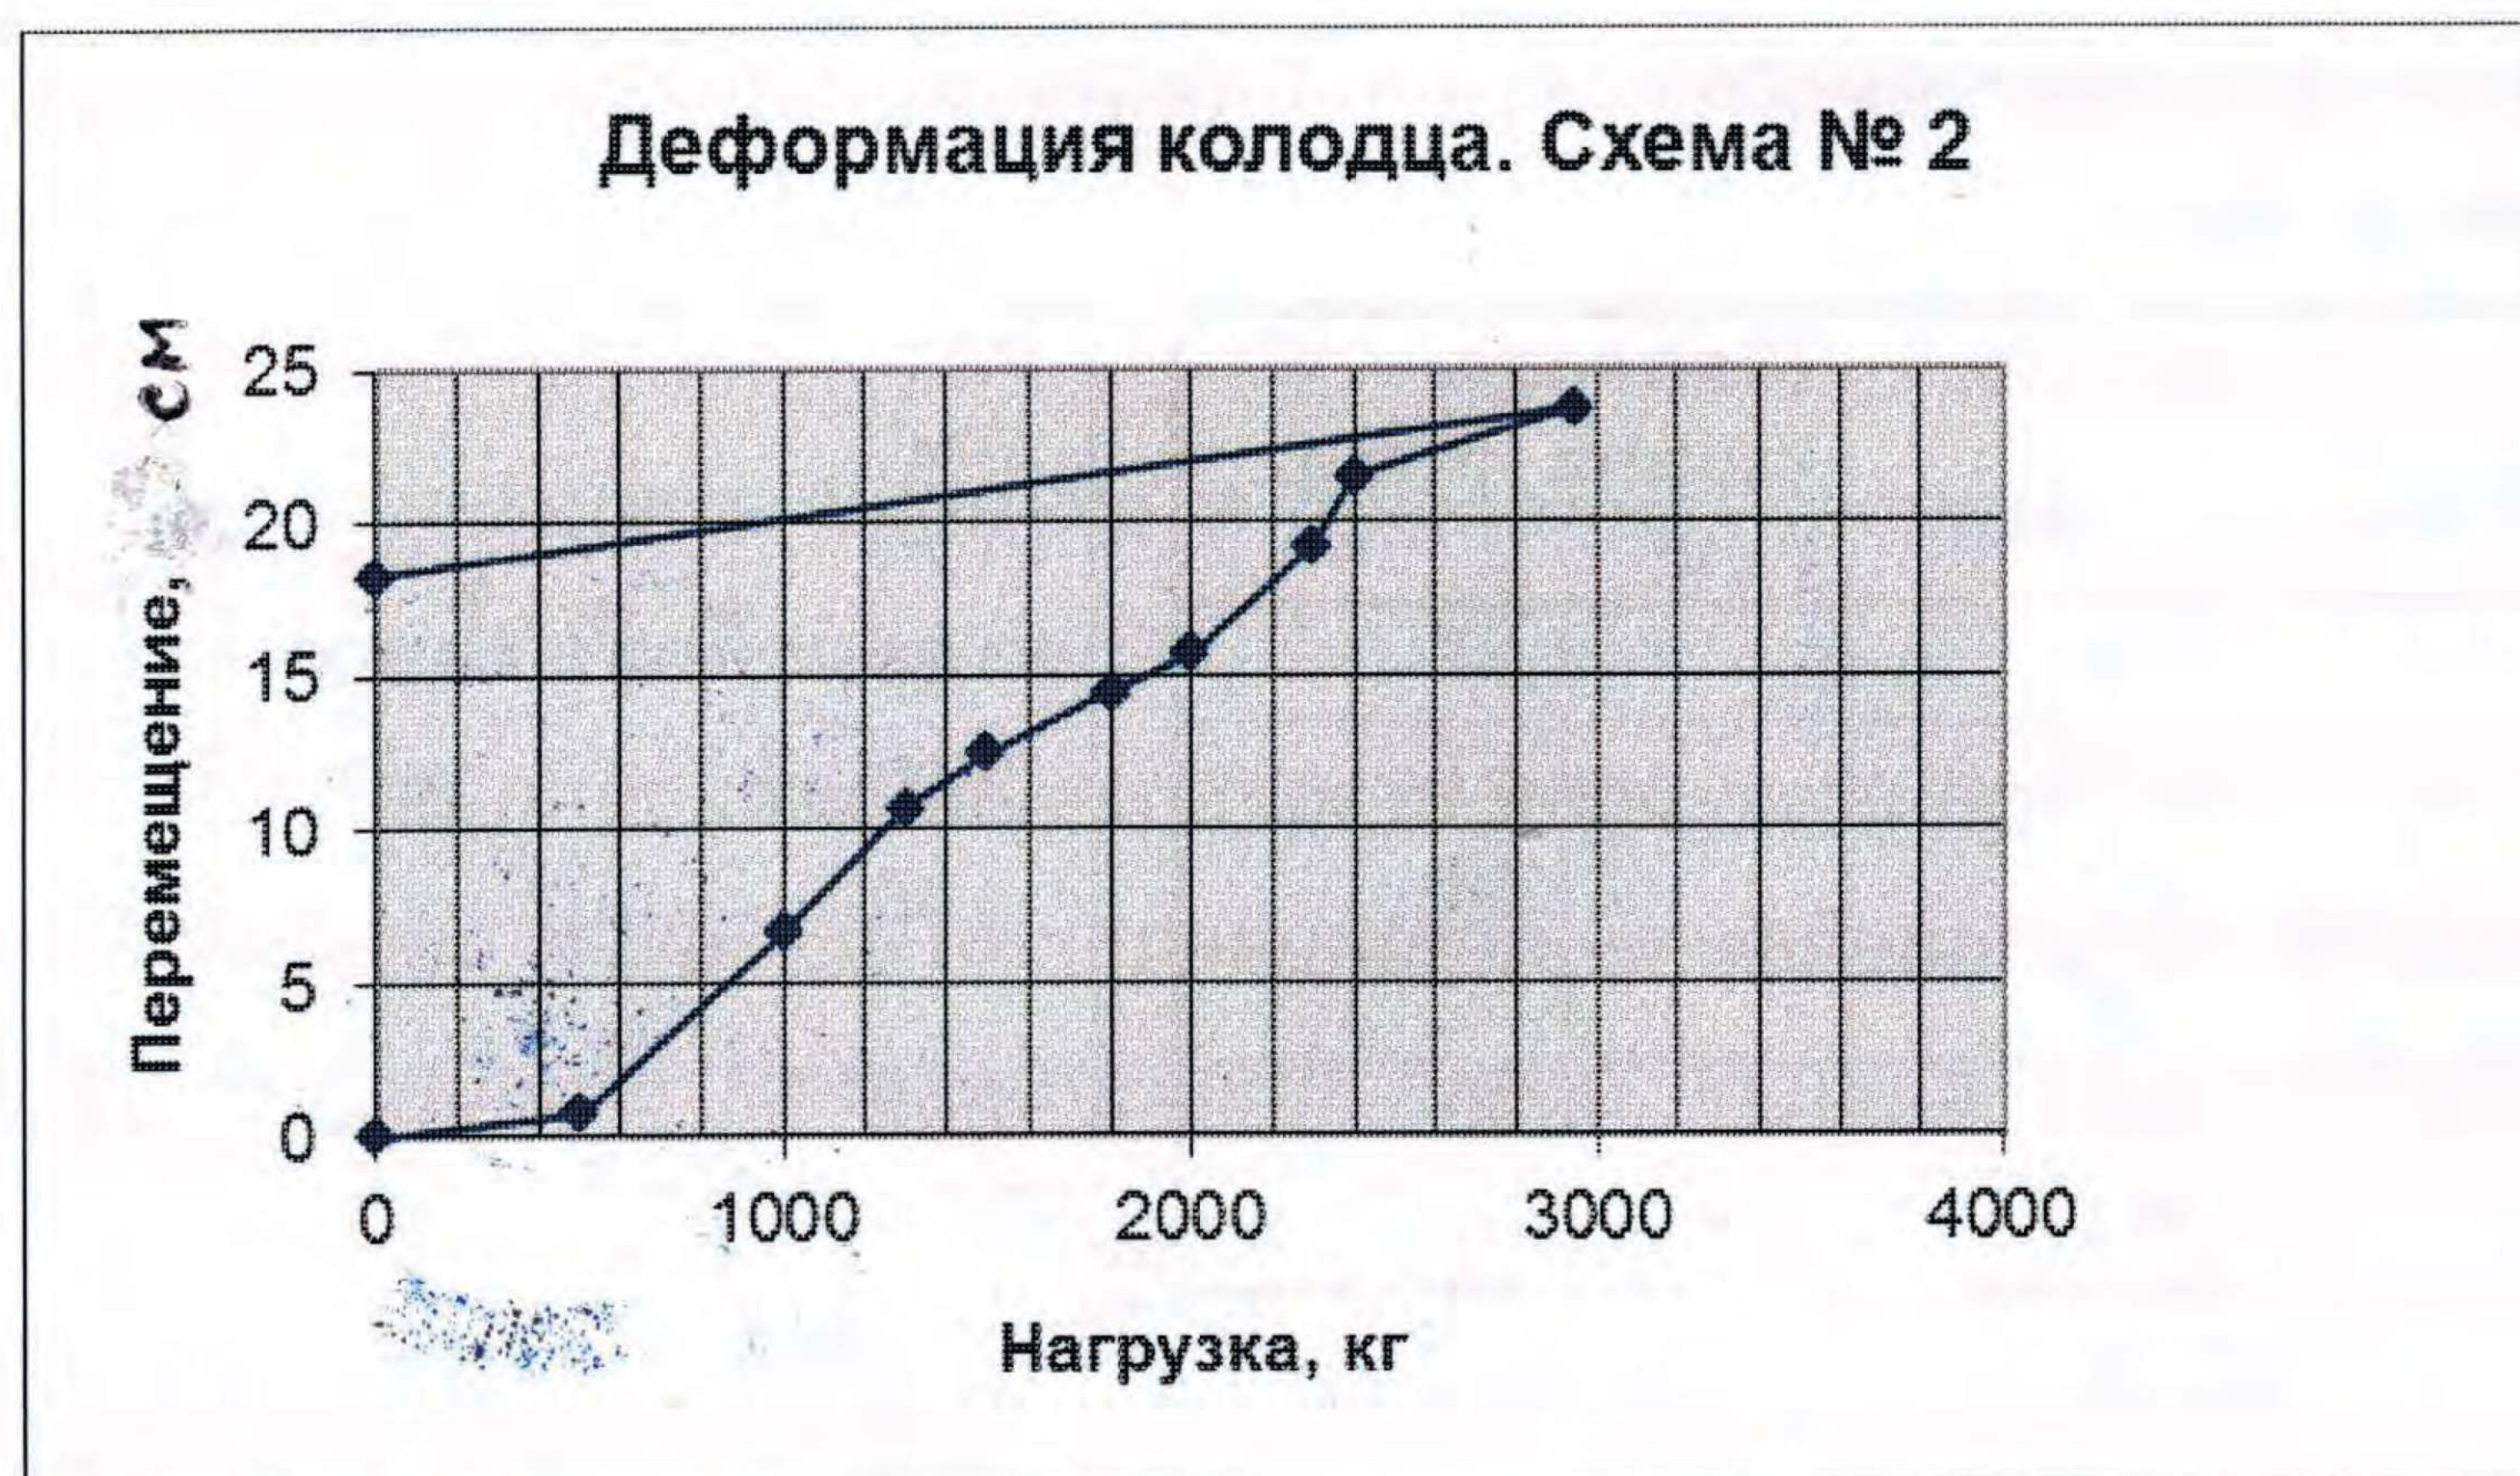
Рисунок 2 – График перемещения крышки люка при сосредоточенной нагрузке

Нагрузку увеличивали плавно от 0 до 2950 кг, с параллельным контролем перемещения крышки люка. Перемещение крышки люка при нагрузке 2950 кг составило 23,7 см. В связи с существенным перемещением крышки люка испытание было остановлено. После снятия нагрузки и выдержки более 2 суток, остаточное перемещение крышки люка составило 18,2 см. График перемещения крышки люка при увеличении нагрузки приведен на рисунке 2.

Сосредоточенную нагрузку создавали домкратом, передача нагрузки на люк колодца осуществлялась через стальной пуансон по ГОСТ 3634 (Приложение В). При испытании измеряли перемещение крышки люка в трех точках. Перемещение измеряли прогибомерами ПАО 6.

- *При нагрузке 2950 кг, перемещение крышки люка составило 23,7 см;*
- *После снятия нагрузки и выдержки более 2 суток, остаточное перемещение крышки люка составило 18,2 см.*
- *При визуальном осмотре, после снятия нагрузки, видимых разрушений в виде трещин, сквозных разрушений не обнаружено.*
